S.S. n. 107 Cosenza – Crotone

Consulenza tecnica specialistica sul viadotto Cannavino.

RELAZIONE GENERALE

VIADOTTO CANNAVINO

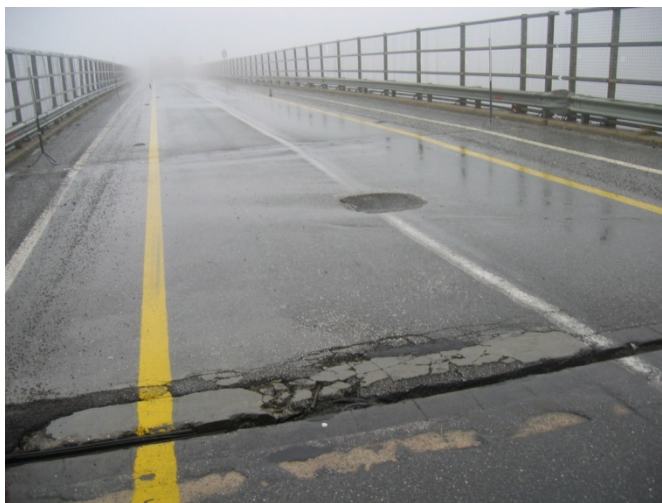
Nel maggio 2012 il viadotto Cannavino è stato interessato anche dal cedimento di un giunto della prima trave di accoppiamento lato Celico.

Cedimento giunto in direzione trasversale

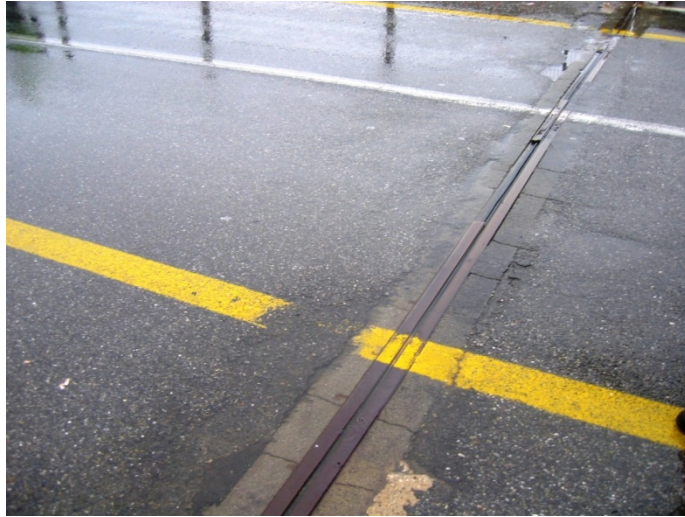
Giunto ripristinato

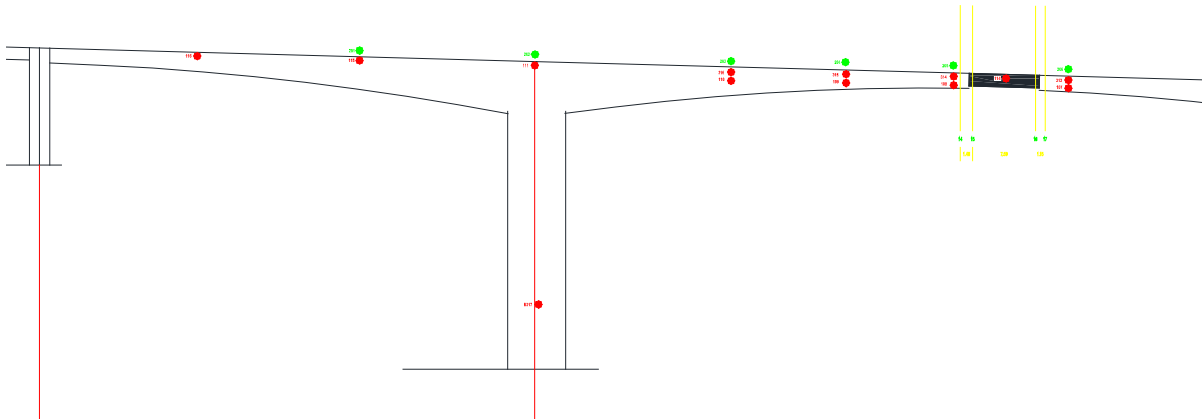
sezz. 14-15-16-17

Per le sezz. 13-14-15 i cedimenti si sono incrementati nel secondo periodo; **nelle sezz. 16-17-18 si è riscontrato nel primo periodo un innalzamento delle sezioni praticamente simile agli abbassamenti del secondo periodo. Anche questo è un risultato anomalo.**

Alcuni risultati anomali riscontrati nei due periodi nelle sezioni 16-17-18 potrebbero essere stati influenzati da variazioni termiche differenti nei due periodi di rilievo.

La pendenza del tronco 14-17 ($p=0.0107$) indica che la sezione 14 ha subito un cedimento superiore a quello della sezione 17.

In particolare innalzando di 7 cm la quota della livelletta della sezione 15 e restando invariate le quote delle sezioni 12 e 17 si ottiene una rilevante riduzione (circa 40%) della differenza di pendenza tra i tronchi 13-15 e 15-17 innalzando le quote di un solo marciapiede nell'intorno delle sezioni 15-16 ed avendo solo piccole variazioni di pendenze trasversali.

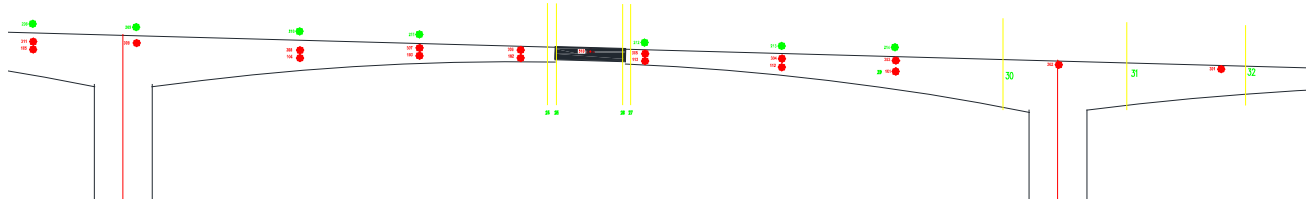
sezz. 24-25-26-27

Per le sezz. 23-24-25 al contrario di quanto detto per le sezz. 13-14-15, pur trovandosi in condizioni analoghe, i cedimenti sono più elevati nel primo periodo.

Anche in questo caso tra i tronchi 23-24 ed il seguente 24-27 si è riscontrato una inusuale variazione significativa di pendenza, ma questa volta con spessori di pavimentazione rilevanti.

Nelle sezioni 24 e 25 la pavimentazione ha uno spessore molto rilevante da 15 cm a 21 cm.

Ciò significa che in prossimità della trave di accoppiamento non è stato possibile mantenere la pendenza prevista in progetto per difetto di costruzione all'atto della realizzazione dell'opera tra le estremità delle due mensole.

La pendenza del tronco 24-27 ($p=0.0118$) indica che la sezione 24 ha subito un cedimento superiore a quello della sezione 27.

In modo analogo innalzando di 6 cm la quota della sezione 25 e restando invariate le quote delle sezioni 23 e 27 si ottiene una rilevante riduzione (circa 40%) della differenza di pendenza tra i tronchi 23-25 e 25-27 senza superare le quote dei marciapiedi ed avendo solo piccole variazioni di pendenze trasversali.

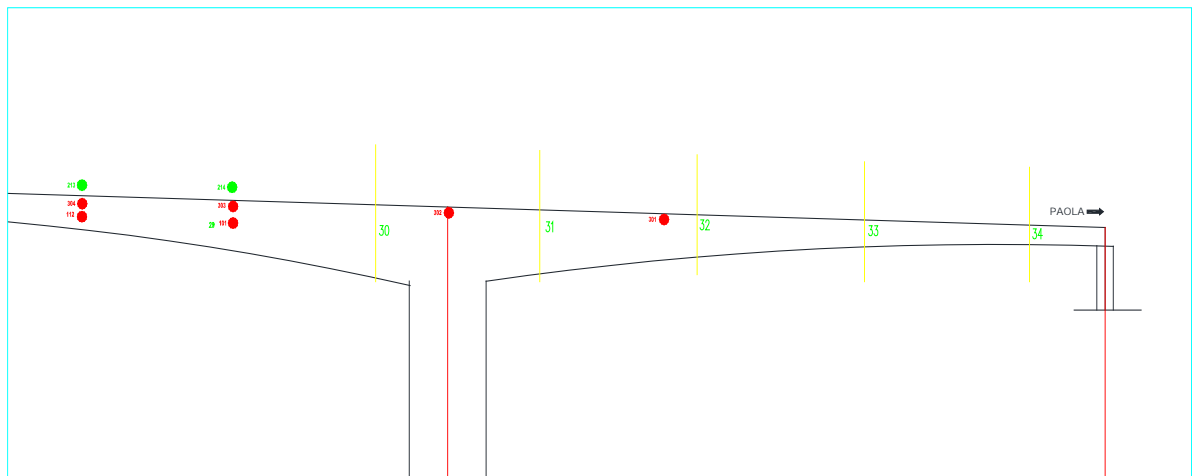
Pila P1

Nelle sezioni 30 e 31 gli abbassamenti a cavallo della pila P1 possono essere attendibili. Gli spostamenti delle sezioni 33 e 34 valutati in 6.0 cm su un tronco di trave iperstatico sembrano eccessivi considerato che sulla struttura non sono stati rilevati i conseguenti fenomeni e che la sezione 32 ha addirittura avuto un innalzamento di 2 cm. Tra le sezioni 32 e 33 ci dovrebbe essere stato un cedimento differenziale di ben 8 cm.

Infine nella sezione 34 nel periodo 2007-2012 si è riscontrato un cedimento di 12 cm e nei quattro anni successivi 2012-2016 si è misurato invece un innalzamento di 6 cm.
