MONUMENTO AI CADUTI di Nino Bagalà e Clemente Spampinato

collocato in Piazza della Vittoria

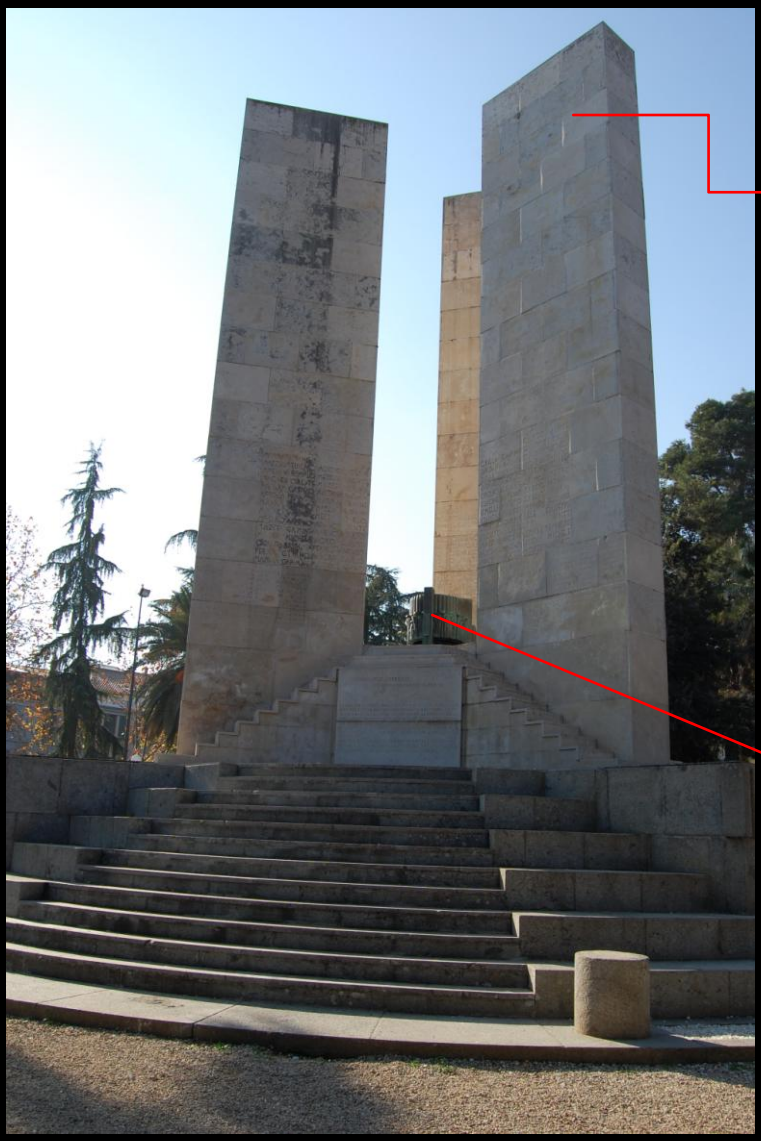
Il manufatto si compone di tre stele di marmo bianco ed un cratere bronzeo. Tale composizione è racchiusa da una scalinata circolare.

Il litotipo è da identificare mediante analisi petrografica. Presenta alcuni lesioni di modesta entità e profondità. Non si evidenziano anomalie strutturali.

Non si evidenziano decoesioni e fenomeni di disgregazione degli strati superficiali. La superficie, per la sua istanza cromatica, è virata rispetto all'impianto originale. Tale fenomeno è stato apprezzato in più porzioni con il colorimetro ed ha evidenziato variazioni del δ cromatico.

E' presente protettivo, alterato e disgregato in più porzioni, responsabile di un diffuso ingiallimento.

Le analisi previste sono: Prelievo di colture e semina in piastra petri, Spettroscopia in trasformata di Fourier, Gascromatografia e Spettrometria di massa. Ad esame obiettivo, si rinvengono percolazioni di cloruri di Cu.

Sono presenti patine da invecchiamento alterate.
