S.S. n. 107 Cosenza – Crotone

Consulenza tecnica specialistica sul viadotto Cannavino.

RELAZIONE GENERALE

VIADOTTO CANNAVINO

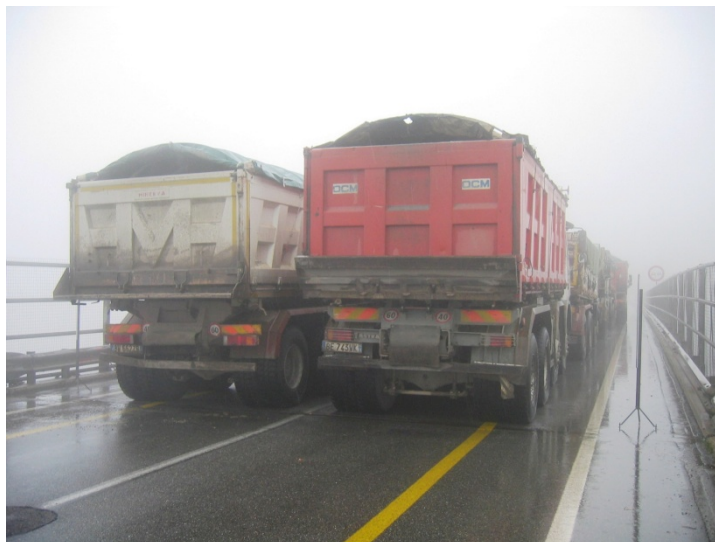
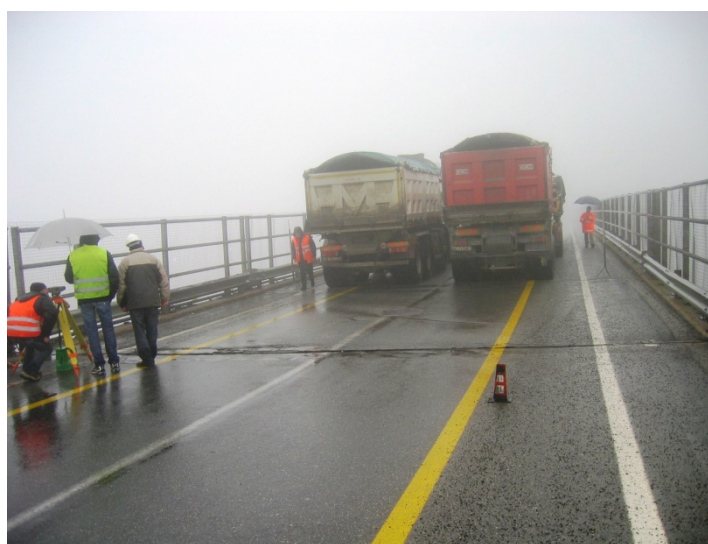
Prova di carico

A conforto dei risultati teorici di verifica sono state eseguite nel dicembre del 2006 prove di carico statiche con disposizione degli autocarri di prova su tutte le mensole del viadotto.
